RAKENNUKSEEN NIMI JA OSOITE KARUNA VESIHUOLTO-OSUUSKUNNAN VESIHUOLTOVERKOSTON RAKENTAMINEN		PIIRUSTUKSEN SISÄLTÖ SUUNNITELMAKARTTA		MITTAKAAVAT 1:5000
KARUNA VESIHUOLTO-OSUUSKUNTA SAUVO		SUUNN. 21.1.2014	E:\Työt\Sauvo\510_Karuna\Kartat	
 	Kati Lundén Puh. 040 8201043	PIIRT. TÄRK.	TYÖ N:O 510-00	PIIR. N:O 106
SKT SUOMI OY RUUKINKATU 2-4, 20540 TURKU

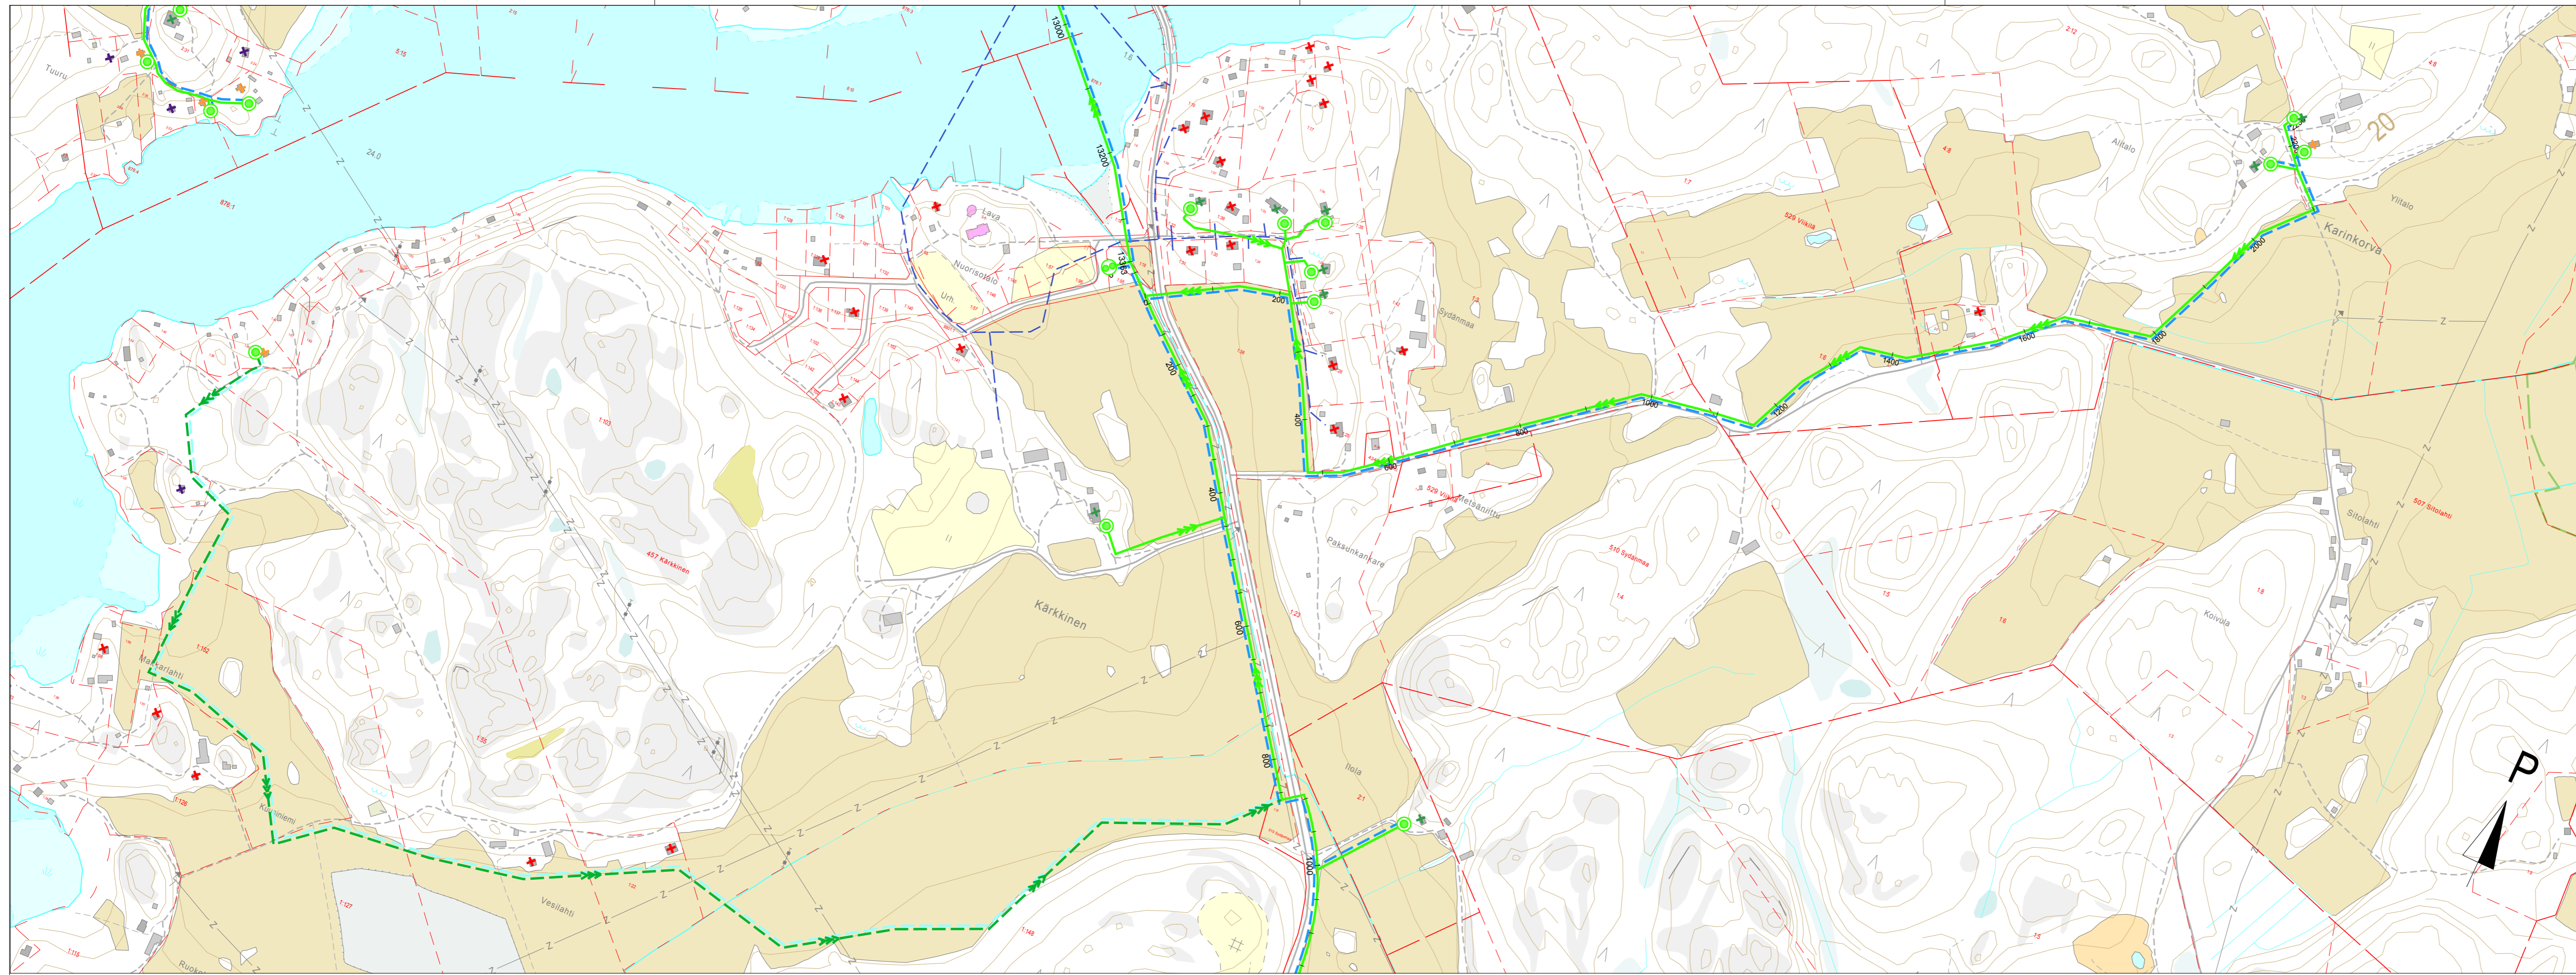
SUUNNITELTU PAINEVIEMÄRI
-

SUUNNITELTU VESIJOHTO
-

KIINTEISTÖPUMPPAAMO
-

LINJAPUMPPAAMO, LPS2000D
